AUTORITATEA DE INVESTIGAȚII ȘI ANALIZĂ
PENTRU SIGURANȚA AVIAȚIEI CIVILE (AIAS)

RAPORT FINAL

INCONTROLABILITATE AERODINAMICĂ PRODUSĂ DE CEDAREA BRUSCĂ ȘI ASIMETRICĂ A ZĂVORĂRII CUPOLEI

Aeronava	CZECH AIRCRAFT WORKS spol s.r.o. ZODIAC CH 601 XL / YR-5078
Data și ora	09.08.2025/ 08:32 UTC*
Tipul zborului	Particular
Persoane la bord	Pilot+pasager
Victime	2
Avarii produse	Aeronava a fost distrusă
Locul evenimentului	Fabrica "ASTRA VAGOANE ARAD" Coordonate: Latitudine: 46° 11' 16" N Longitudine: 021°19' 06" E

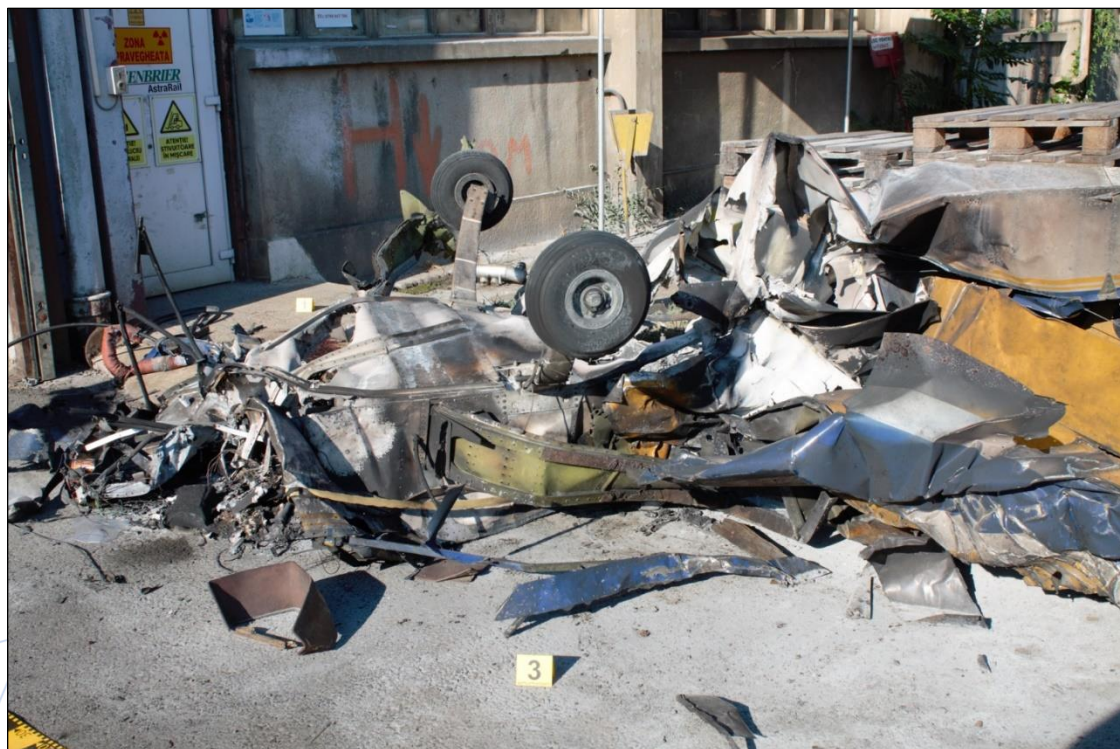
Figura 3 - Aeronava YR-5078 după accident

În urma accidentului, pilotul și pasagerul aeronavei au decedat. Aeronava a fost distrusă în totalitate de impact și de incendiul care a urmat.

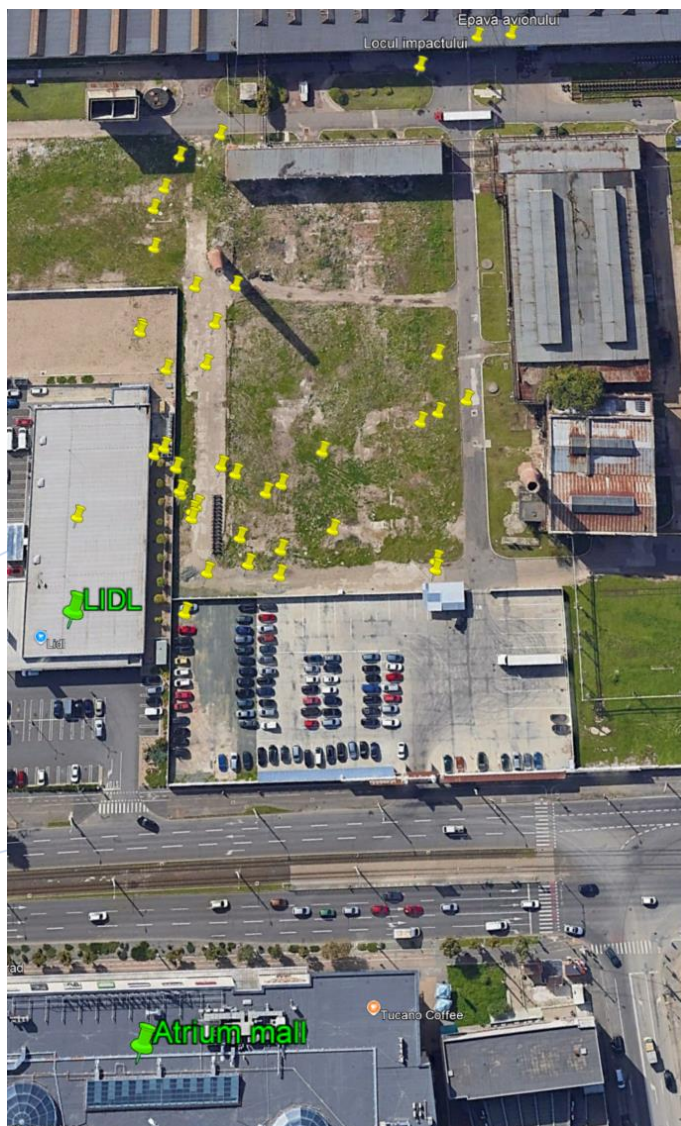
Figura 6 – Împrăștierea fragmentelor de cupolă și obiectelor din cabina aeronavei YR-5078

În zona adiacentă locului unde aeronava a lovit solul, pe o rază de aproximativ 200 m, au fost găsite și recuperate fragmente de plexiglas ale cupolei și obiecte căzute din interiorul cabinei.

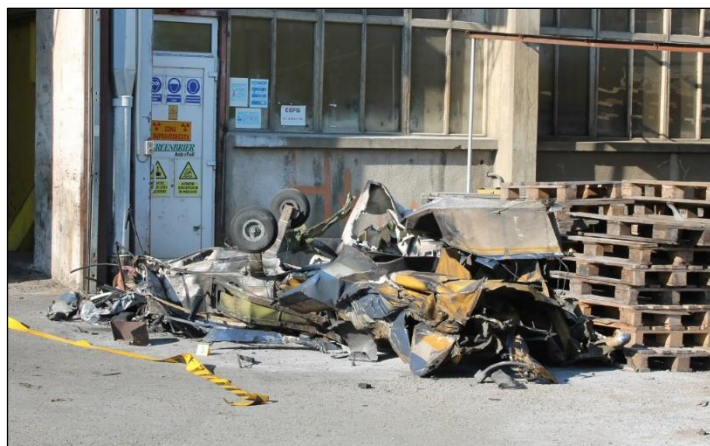
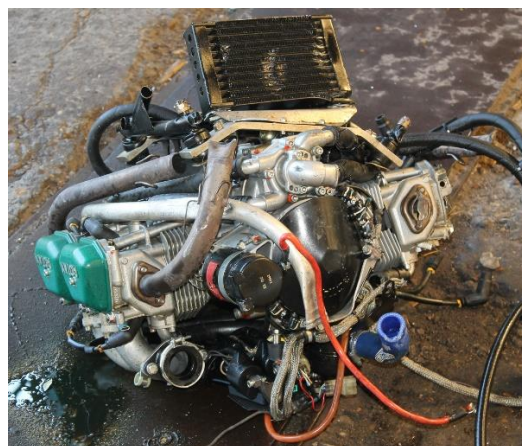
Figura 7 – Epava și motorul aeronavei YR-5078

Din cauza impactului violent și a incendiului, aeronava a fost distrusă în totalitate. S-a stabilit că lanțul de comenzi al aeronavei a fost funcțional. Motorul a fost aruncat la aproximativ 20 m de epava aeronavei, s-au găsit urme de ulei și combustibil, iar palele elicei au fost găsite rupte în bucăți, ceea ce indică funcționarea acestuia la momentul impactului. Echipamentul de bord al aeronavei, precum și orice alt echipament electronic folosit de către pilot în timpul zborului a fost distrus, astfel că nu a fost posibil să fie extrase date care să fie folosite ulterior în investigație.

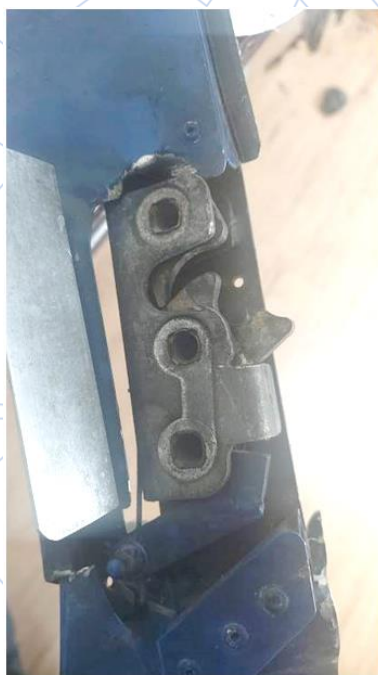
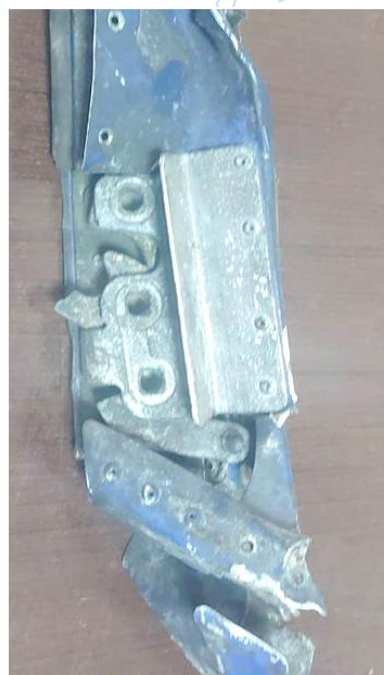
Figura 8 – Cârlig de prindere:

Cadrul cupolei unde sunt montate cârligele de prindere a fost găsit deteriorat, atât pe partea din stânga, cât și pe partea dreaptă. Verificarea sistemului de blocare și zăvorâre a arătat că, deși cadrul cupolei era deteriorat, cârligele de prindere puteau fi acționate în cele trei poziții. De asemenea, se observă că elementele cârligelor de prindere sunt afectate termic, dar nu sunt uzate/deformate/rupte.

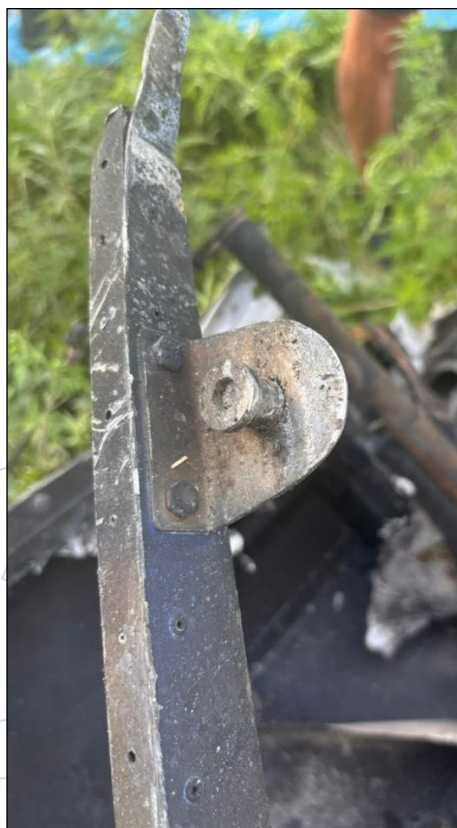
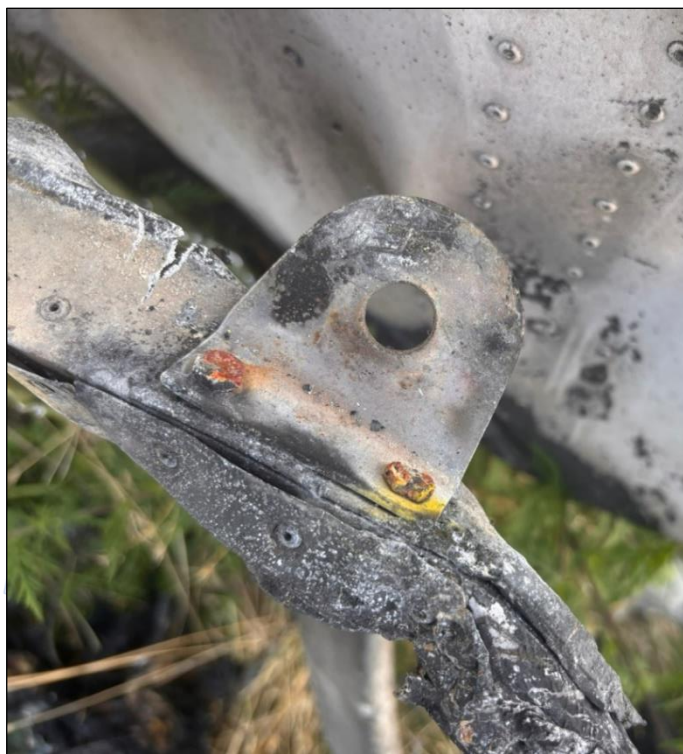
Partea relevantă a fuselajului, respectiv zonele stânga și dreapta unde este montat pinul de fixare pe fuselaj au fost de asemenea recuperate din epava aeronavei.

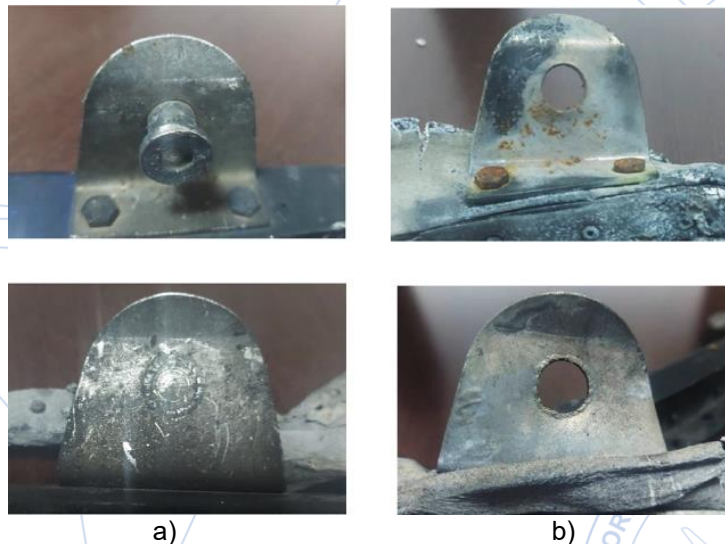
Figura 10 – Comparație suportți pin de fixare:
a) stânga
b) dreapta

Pe suportul din stânga se observă că pinul este montat prin sudare de acesta, sudura fiind executată doar pe partea exterioară a suportului; cordonul de sudură este uniform și continuu. De asemenea, atât suportul, cât și pinul, prezintă o acoperire de protecție de culoare gri, care nu este afectată termic.

Ambii suportți de prindere au rămas fixați rigid și după accident și nu prezintă deformări remanente, având urme similare de frecare, de lovituri și zgârieturi superficiale

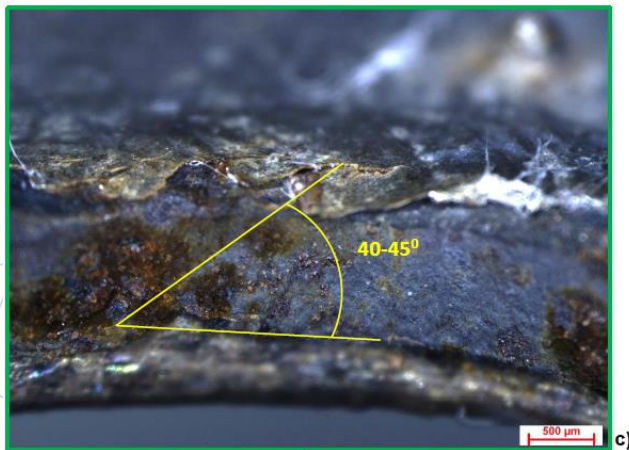
Urme de coroziune cu o orientare preferențială (40°- 45°)

Orientarea urmelor de coroziune (fig. 11c) urmează morfologia cordonului de sudură, determinată de mișcarea electrodului. Cel mai probabil, la îmbinarea straturilor succesive, s-au acumulat particule de zgură și gaze. Aceste incluziuni și pori, dispuși la aproximativ 45°, au facilitat procesul de coroziune atmosferică (favorizat de umiditate și condens). Acest fenomen a degradat progresiv rezistența mecanică a îmbinării, ducând la cedarea bruscă atunci când rezistența internă a devenit insuficientă.

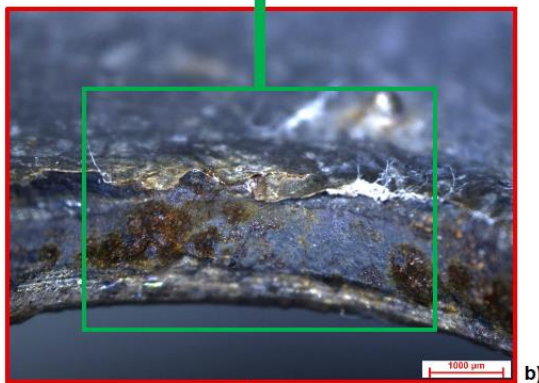
Detaliu rupere asimetrică și urme de coroziune.
Aspect rupere – grăunțos, fără urme de frecare/lovire/zgâriere

Un aspect critic este descoperirea unei microfisuri de culoare albăstruie, apărută imediat după procesul de sudare din cauza căldurii excesive (*fisură la cald*). Aceasta demonstrează că defectul a fost localizat strict în zona de îmbinare, provocat de manopere defectuoasă, restul piesei (suportul) a rămas intact, având o structură normală pentru acest tip de produs.

În concluzie, pinul s-a desprins de suport printr-o **rupere bruscă**, cauzată de calitatea necorespunzătoare a sudurii. Aceasta a fost vulnerabilă încă de la început din cauza structurii interne fragile și a defectelor de execuție (resturi de zgură și bule de aer).

Aceste defecte interne au acționat ca niște canale ascunse prin care umezeala a pătruns în profunzime, declanșând coroziunea în interiorul cordonului de sudură. Rugina a „mâncat” treptat din rezistența îmbinării, **fără a putea fi observată din exterior**. Astfel, o sudură deja fragilă a devenit tot mai slabă, până când a cedat complet. Aspectul grăunțos al rupturii confirmă faptul că piesa s-a rupt brusc, fără să se îndoiaie sau să dea semne de deformare înainte de cedarea propriu-zisă.

1. Se recomandă Aeroclubului României, în calitate de entitate calificată în domeniul aeronavelor ultrașoare motorizate (ULM), diseminarea concluziilor prezentului raport către comunitatea ULM, în scopul prevenirii unor evenimente similare.
2. Se recomandă Aeroclubului României, în calitate de entitate calificată în domeniul aeronavelor ultrașoare motorizate (ULM), să informeze proprietarii de aeronave model Zenith Zodiac CH 601 XL cu privire la riscurile generate de eventualele defecte latente de sudură la nivelul sistemului de zăvorâre a cupolei.
3. Se recomandă Aeroclubului României, în calitate de entitate calificată în domeniul aeronavelor ultrașoare motorizate (ULM), notificarea proprietarilor de aeronave model Zenith Zodiac CH 601 XL privind importanța montării unui mecanism secundar de zăvorâre a cupolei.

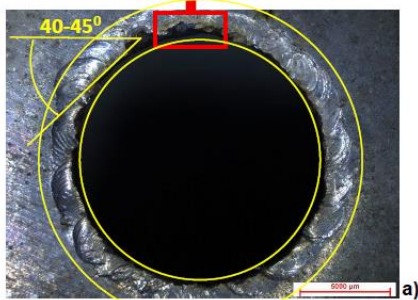
Figura 11 – Suport dreapta

Cordon de sudură - continuu și uniform
În chenar se observă urme de rugină mai pronunțate

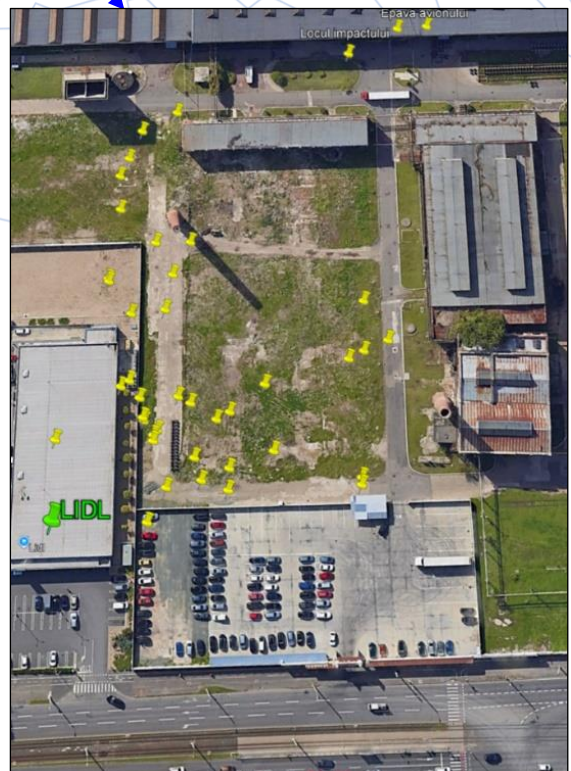
Figura 16 - Detaliu împrăștiere obiecte (vezi și fig.6)

În zona adiacentă locului unde aeronava a lovit solul, pe o rază de aproximativ 200 m, au fost găsite fragmente de plexiglas ale cupolei și obiecte căzute din interiorul cabinei. Împrăștierea acestora a fost grupată de-a lungul traiectoriei finale a aeronavei.

Din cauza acestei evoluții, forțele aerodinamice declanșate au fost atât de violente încât au smuls căștile celor doi ocupanți și au fragmentat plexiglasul, expunând pilotul și pasagerul unui flux de aer direct de 75 kt. (aprox. 140 km/h). Rămânând fără protecția cupolei, a căștilor și a ochelarilor (găsiți și ei pe sol), pilotul și pasagerul au fost, cel mai probabil, incapacitați senzorial. Ampenajul orizontal și cel vertical au fost "umbrite aerodinamic" de curgerea turbulentă a aerului peste cabina deschisă, pierzându-și eficiența aerodinamică. Din momentul critic al distrugerii cupolei, având în vedere altitudinea redusă și viteza de evoluție a evenimentelor, aeronava a continuat zborul pe o traectorie necontrolabilă până la impactul cu solul.
