AUTORITATEA DE INVESTIGAȚII ȘI ANALIZĂ
PENTRU SIGURANȚA AVIAȚIEI CIVILE (AIAS)

RAPORT FINAL

INCONTROLABILITATE AERODINAMICĂ PRODUSĂ DE CEDAREA BRUSCĂ ȘI ASIMETRICĂ A ZĂVORĂRII CUPOLEI

Aeronava	CZECH AIRCRAFT WORKS spol s.r.o. ZODIAC CH 601 XL / YR-5078
Data și ora	09.08.2025/ 08:32 UTC*
Tipul zborului	Particular
Persoane la bord	Pilot+pasager
Victime	2
Avarii produse	Aeronava a fost distrusă
Locul evenimentului	Fabrica "ASTRA VAGOANE ARAD" Coordonate: Latitudine: 46° 11' 16" N Longitudine: 021°19' 06" E

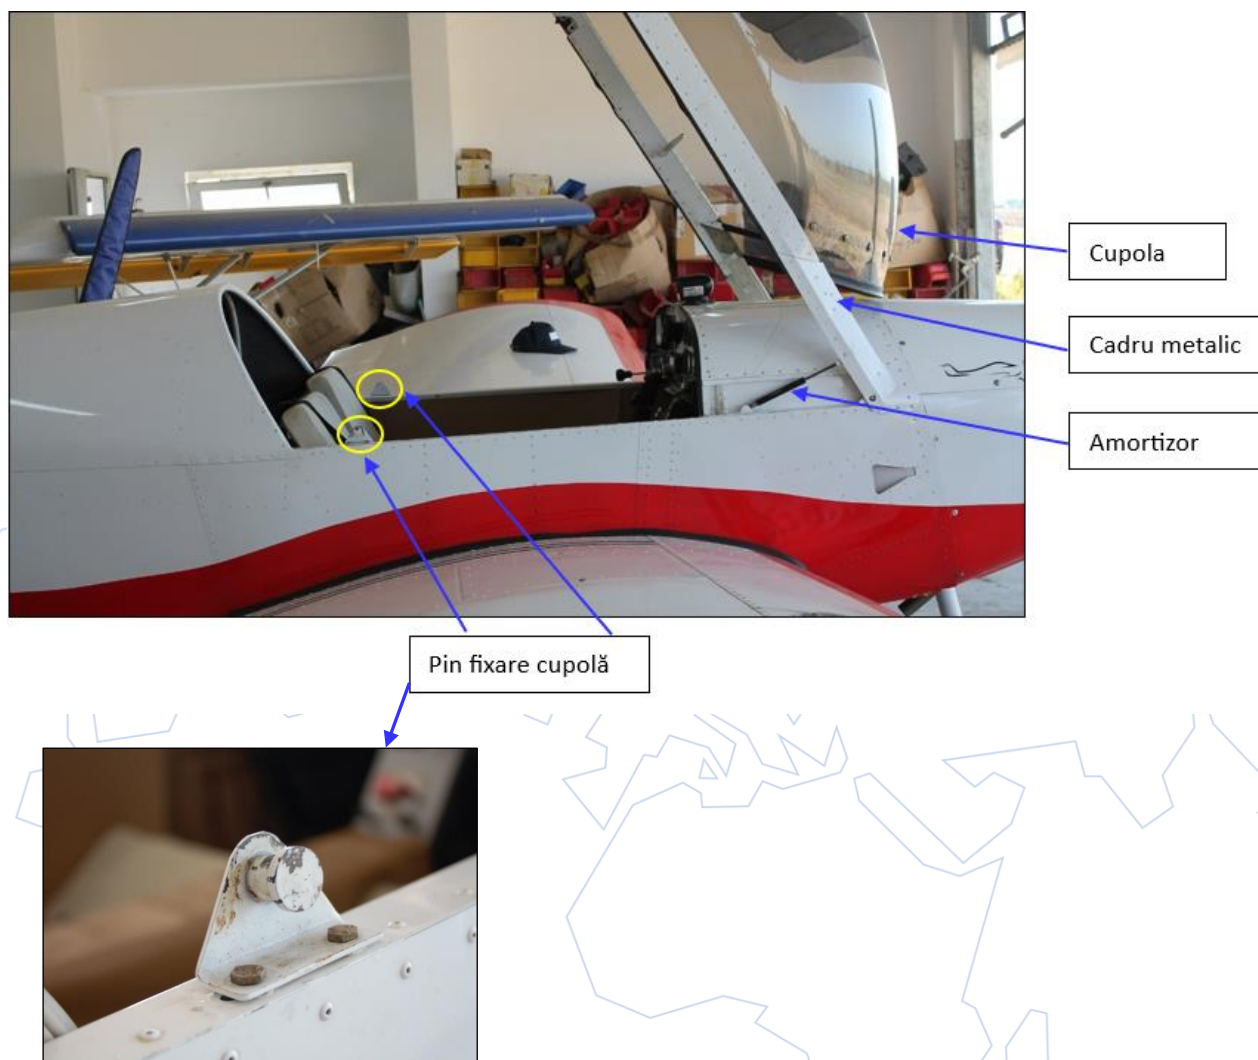
Figura 4 – Cupola unei aeronave Zodiac similară celei implicată în accident

Cadrul metalic pe care este fixat plexiglasul cupolei se închide în partea posterioară a cabinei, pe ambele părți ale acesteia, unde este instalat câte un pin de fixare în care se prinde mecanismul de închidere și blocare (cârligul de prindere).

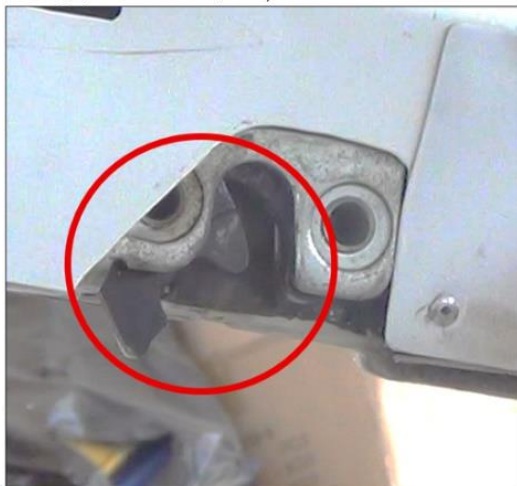
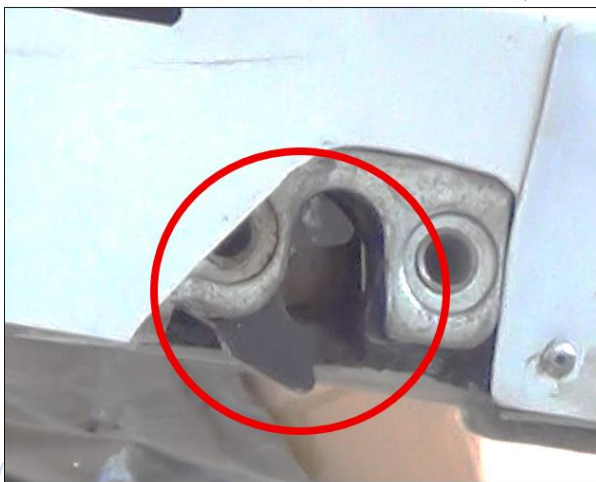
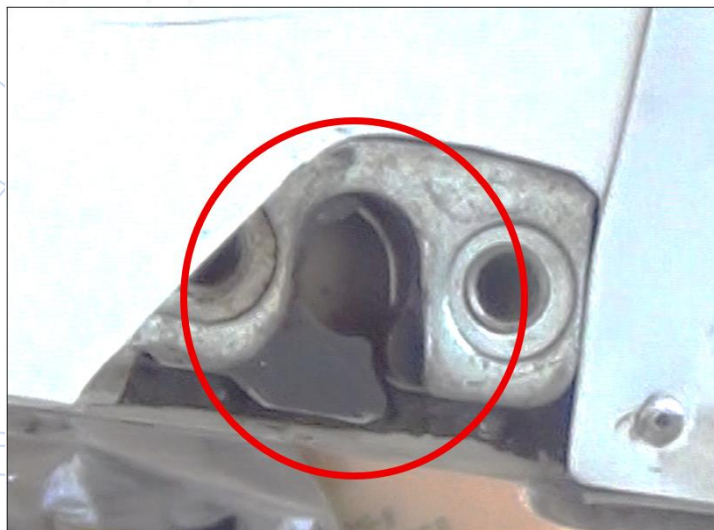
Figura 5 – Cârligul de prindere în cele trei poziții: deschis, fixare, închidere cupolă.

Cârlig prindere în poziția deschis

Cârlig prindere – poziția fixare (la jumătate de cursă)

Cârlig prindere poziția închisă

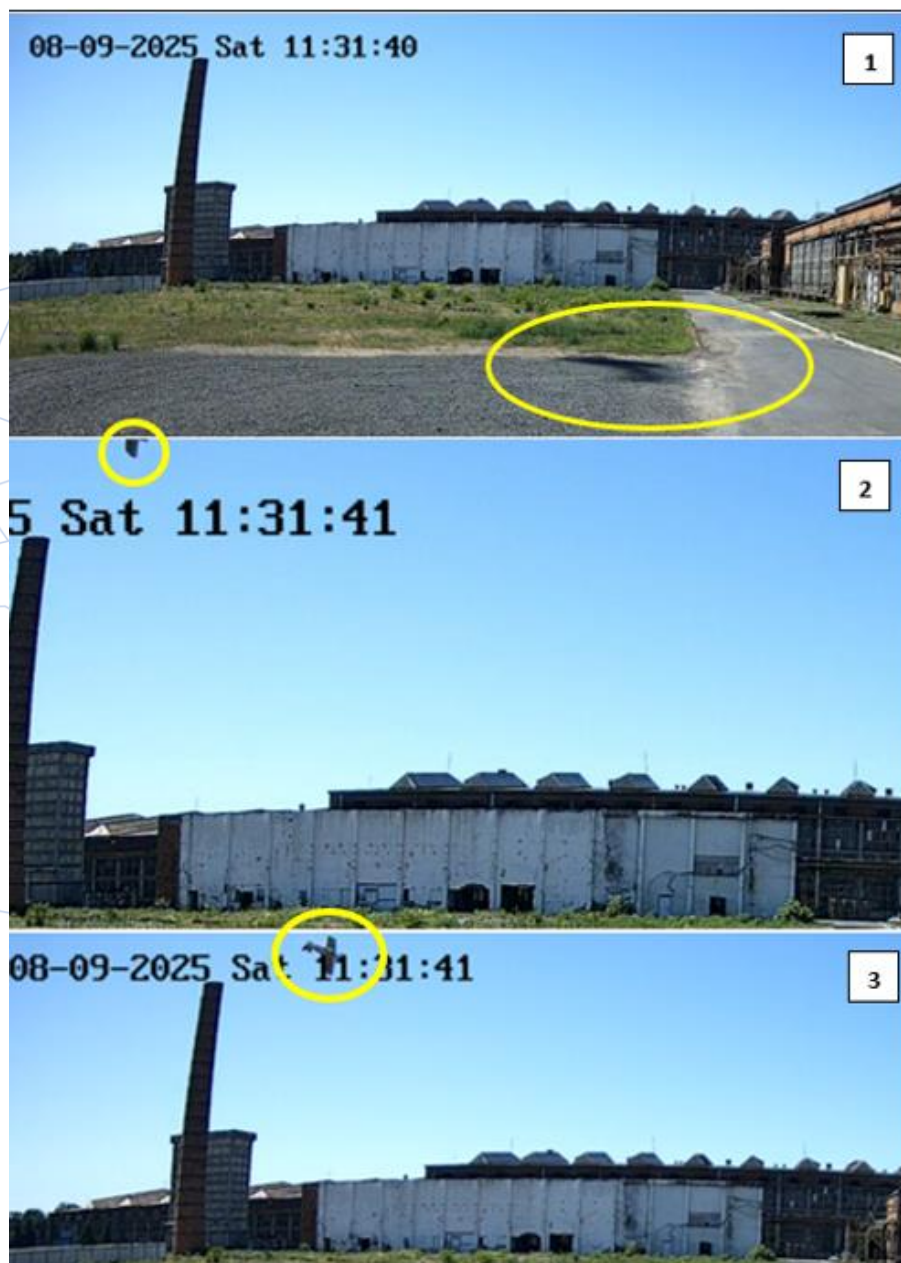
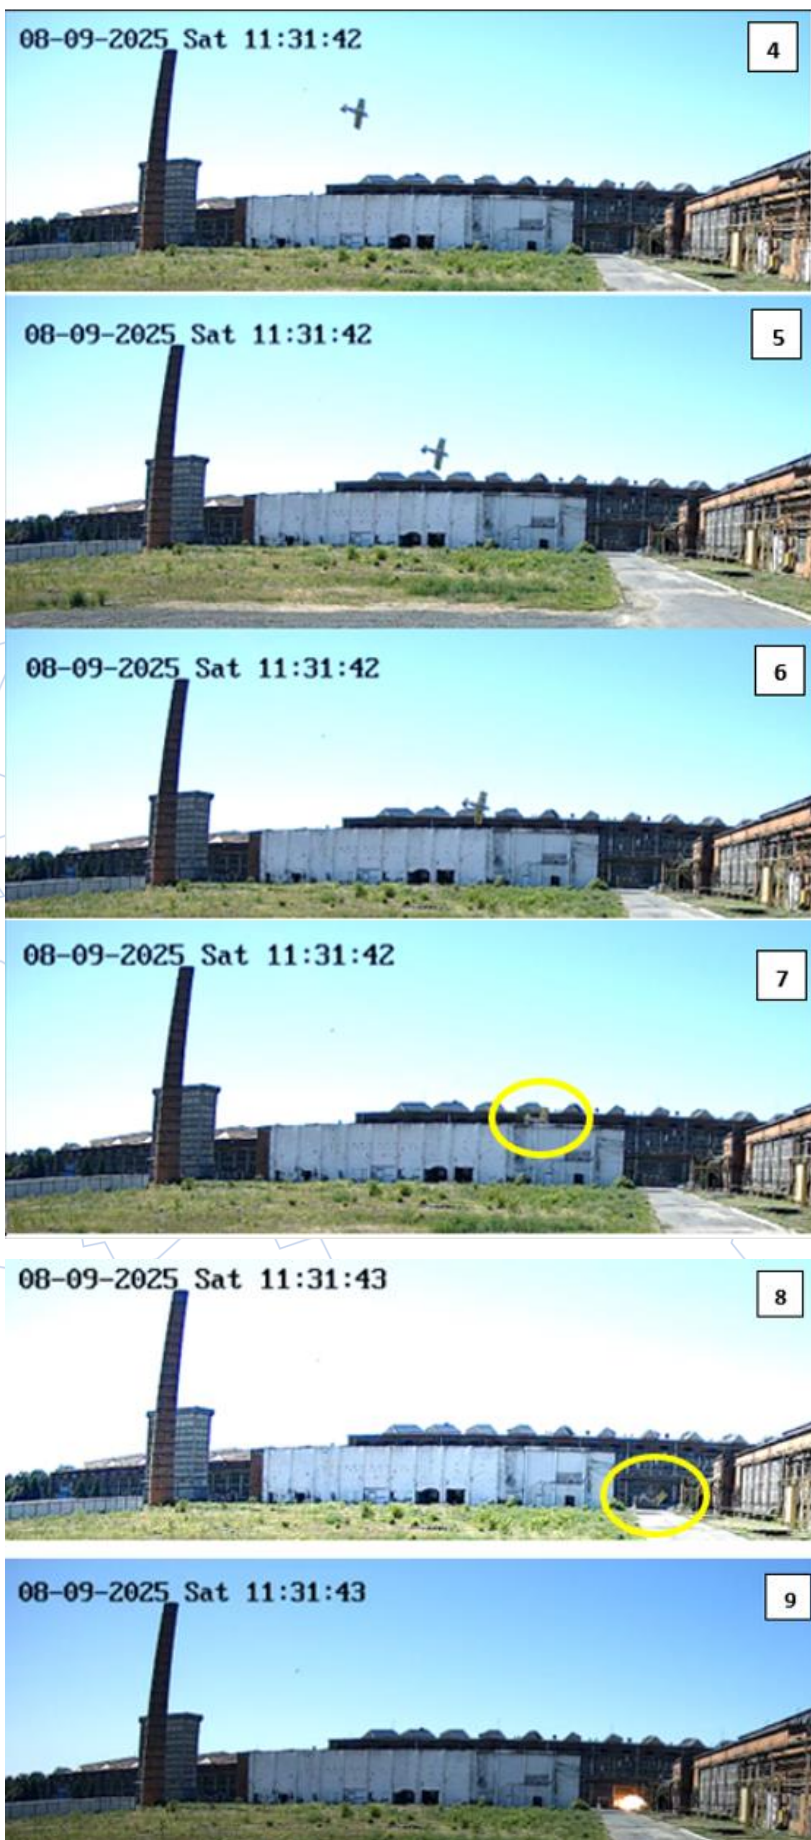
Se observă umbra avionului pe sol

Avionul apare în cadrul filmării

Avionul trece printre cele două clădiri

Momentul impactului

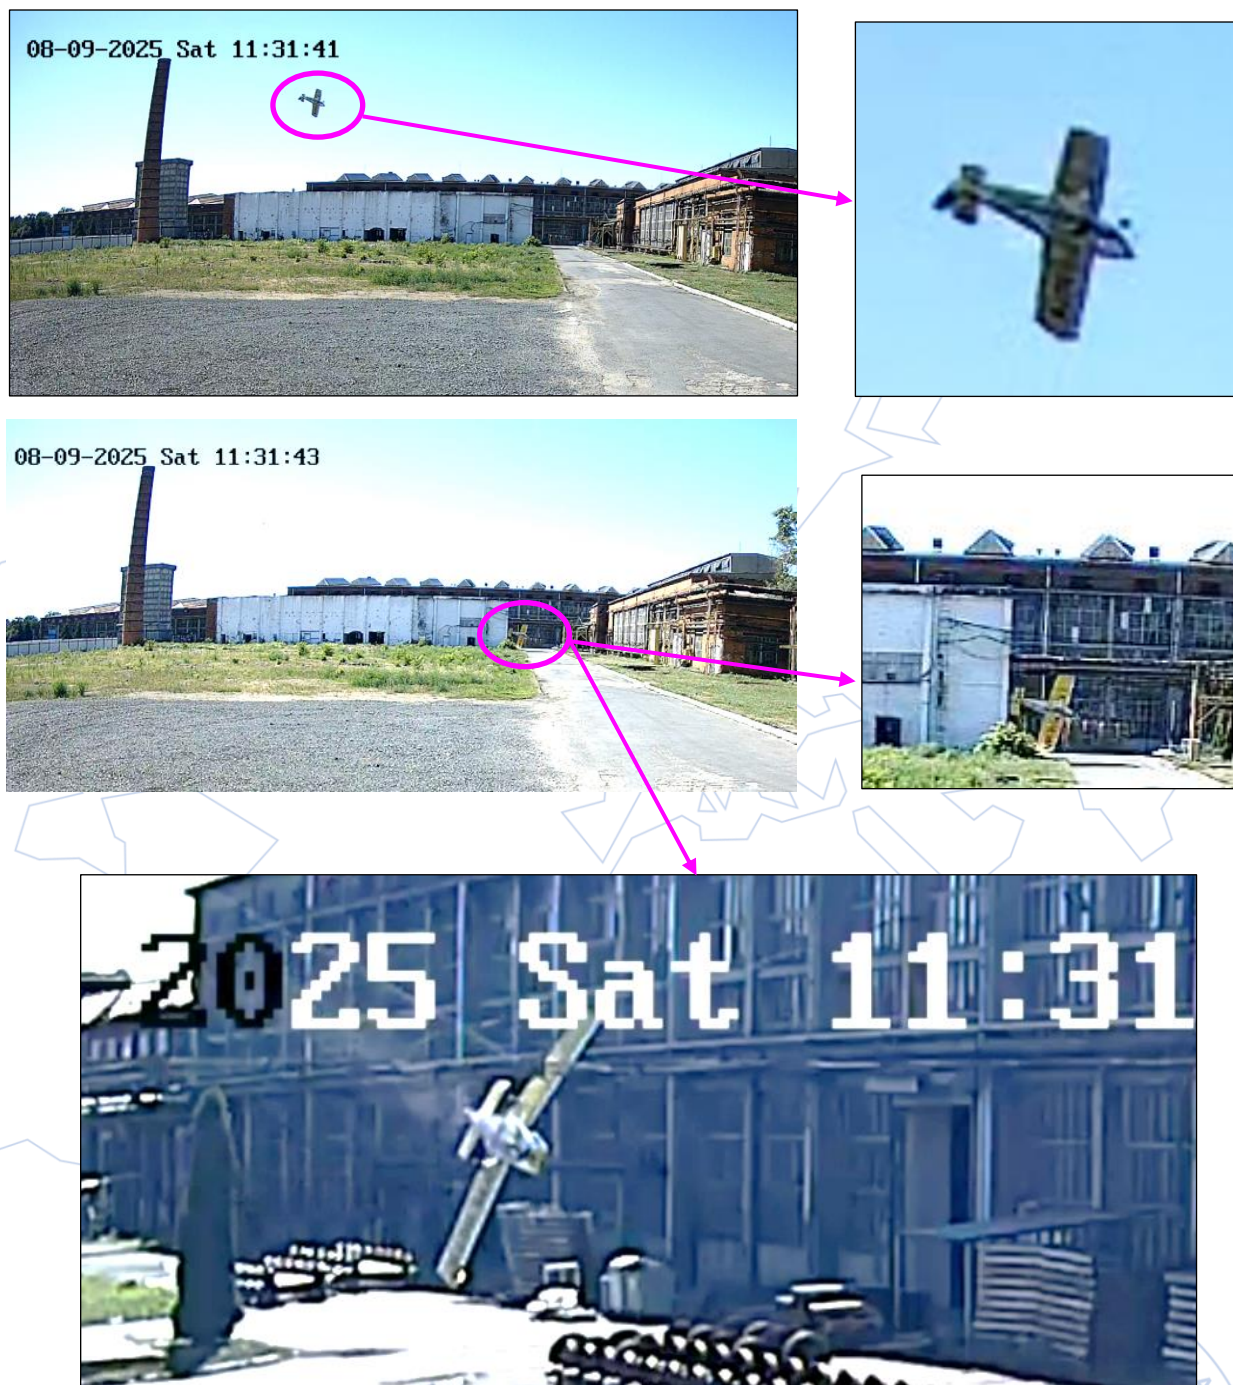
Figura 13 – Imagini camera supraveghere în care se observă poziția aeronavei

De asemenea, din înregistrările video, se observă poziția aeronavei de-a lungul acestei traiectorii – filmările arată „burta” aeronavei (intradusul sau partea ventrală).

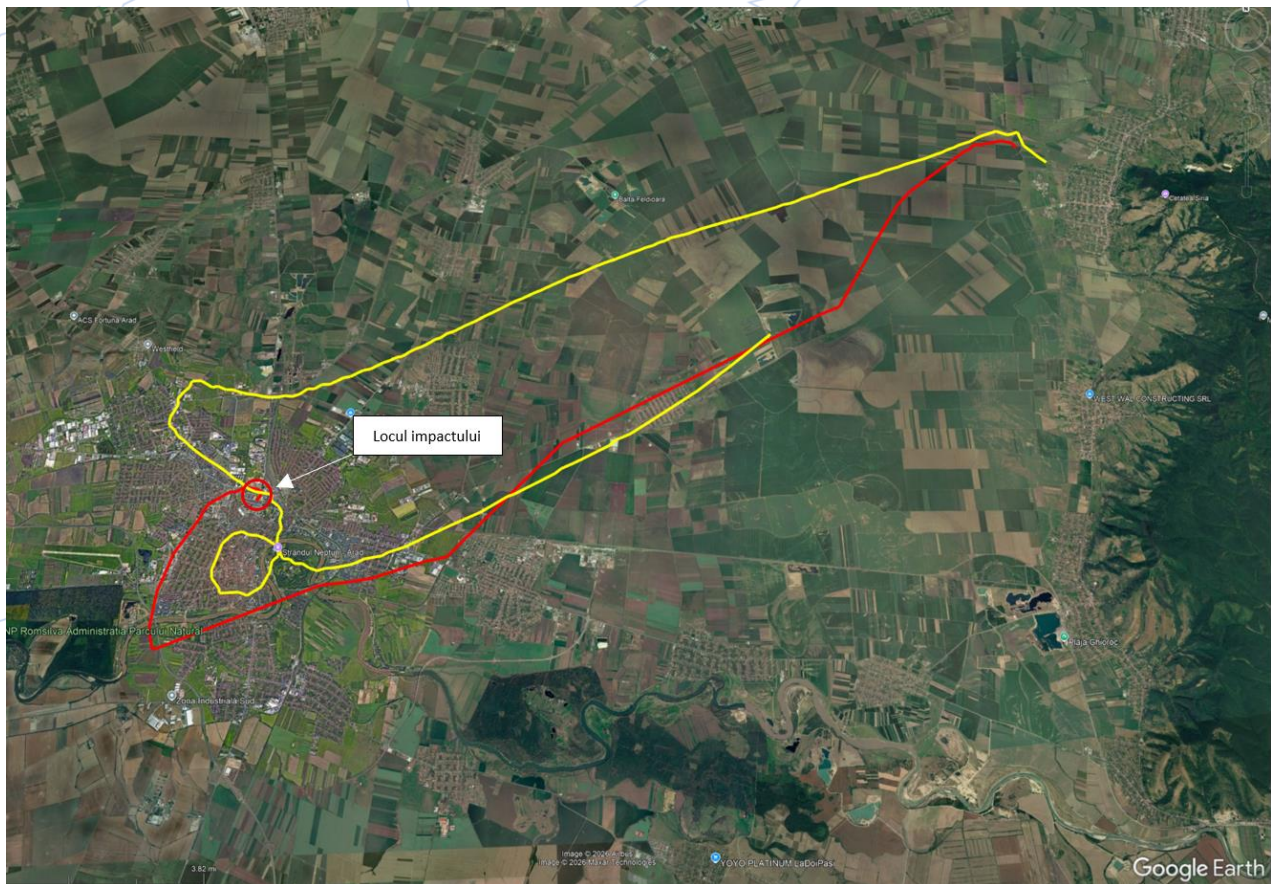
Figura 14 – Traiectoriile zborurilor aeronavei YR-5078 din data de 09.08.2025:

În ziua de 09.08.2025, aeronava a decolat de la aerodromul LRCB și a efectuat un prim zbor deasupra orașului Arad, întorcându-se la aerodromul de plecare. La scurt timp după aterizare, aeronava a decolat din nou, pilotul având aceeași intenție de a survola orașul Arad. În fiecare zbor, pilotul a fost însoțit de câte un pasager.

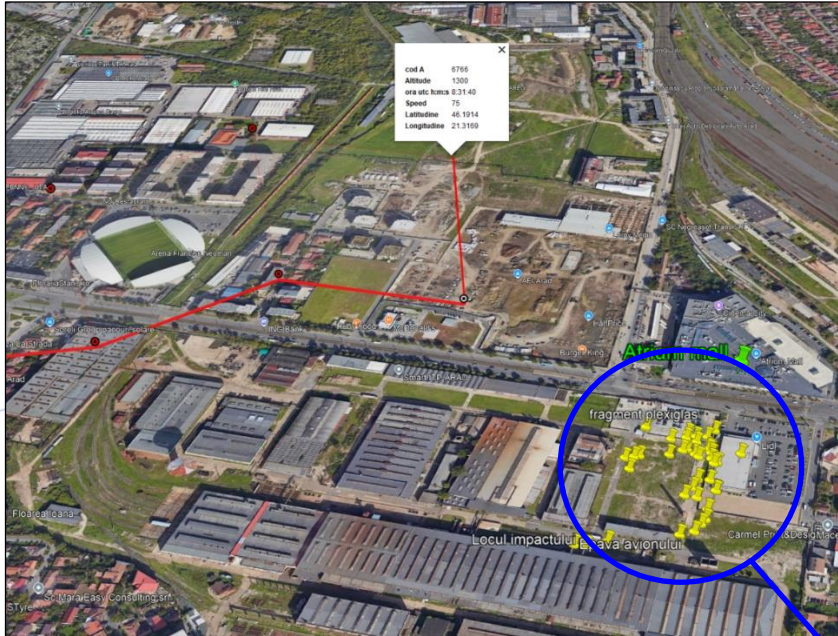
Figura 15 – Ultimul punct înregistrat de SSR

au fost înregistrați următorii parametri de zbor: înălțime față de sol aproximativ 1200 ft și viteza față de sol de 75 kt.

După acest moment, aeronava a ieșit din zona de detecție a sistemului și a mai urmat o traiectorie de aproximativ 530-550 m, după care a lovit solul și a luat foc în incinta fabricii Astra Vagoane Arad.
